BISSONE – CASA BOLLINA

Conservazione e restauro dipinto raffigurante  
lo stemma visconteo

Relazione di fine restauro

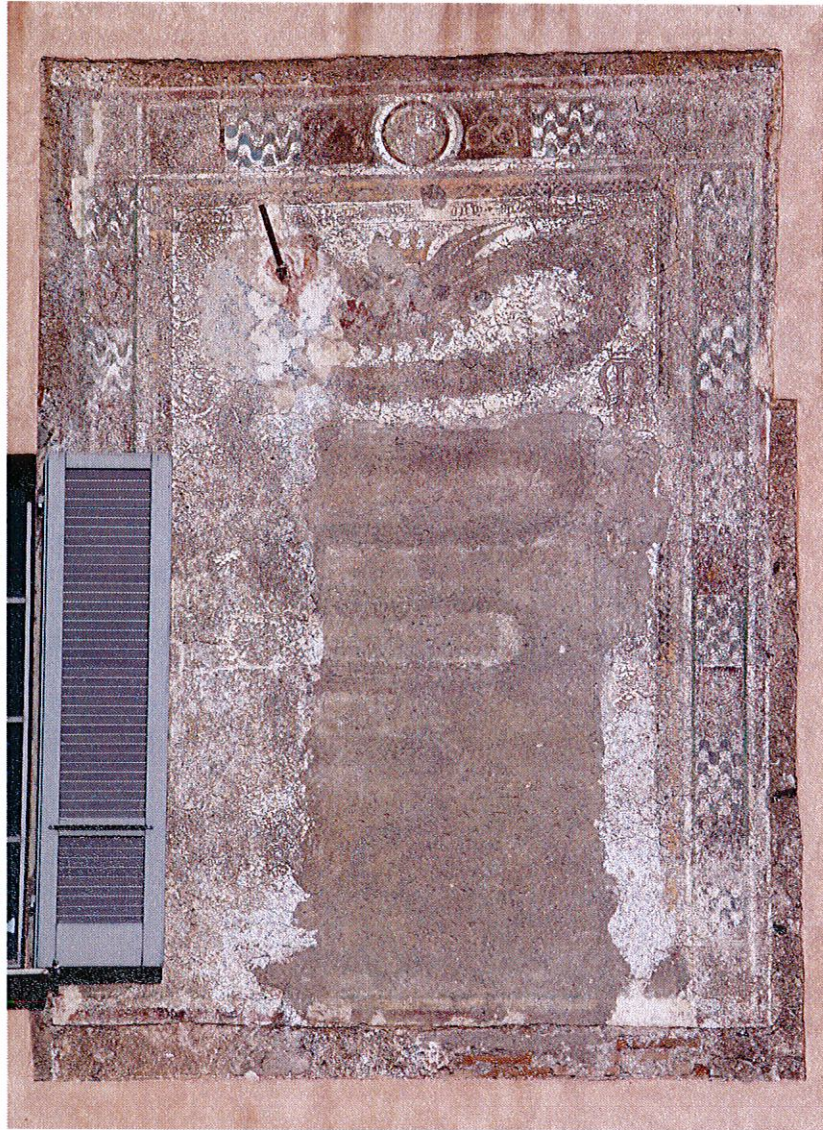
Il dipinto è stato restaurato nel corso del XX secolo, l'intervento ha visto un pesante rifacimento (vedi tavola foto) che ha comunque ripreso e ricostruito elementi esistenti in origine.

Generalmente lo stato di conservazione era da ritenersi pessimo.

Esistevano moltissimi problemi di coesione dell'intonaco di supporto.

Presenza di leggeri problemi di adesione della policromia nelle parti di colore ancora originale (circa il 20% della superficie totale)

Problemi di adesione dell'intonaco di supporto alla struttura muraria in corrispondenza del perimetro del dipinto.

Prima del restauro

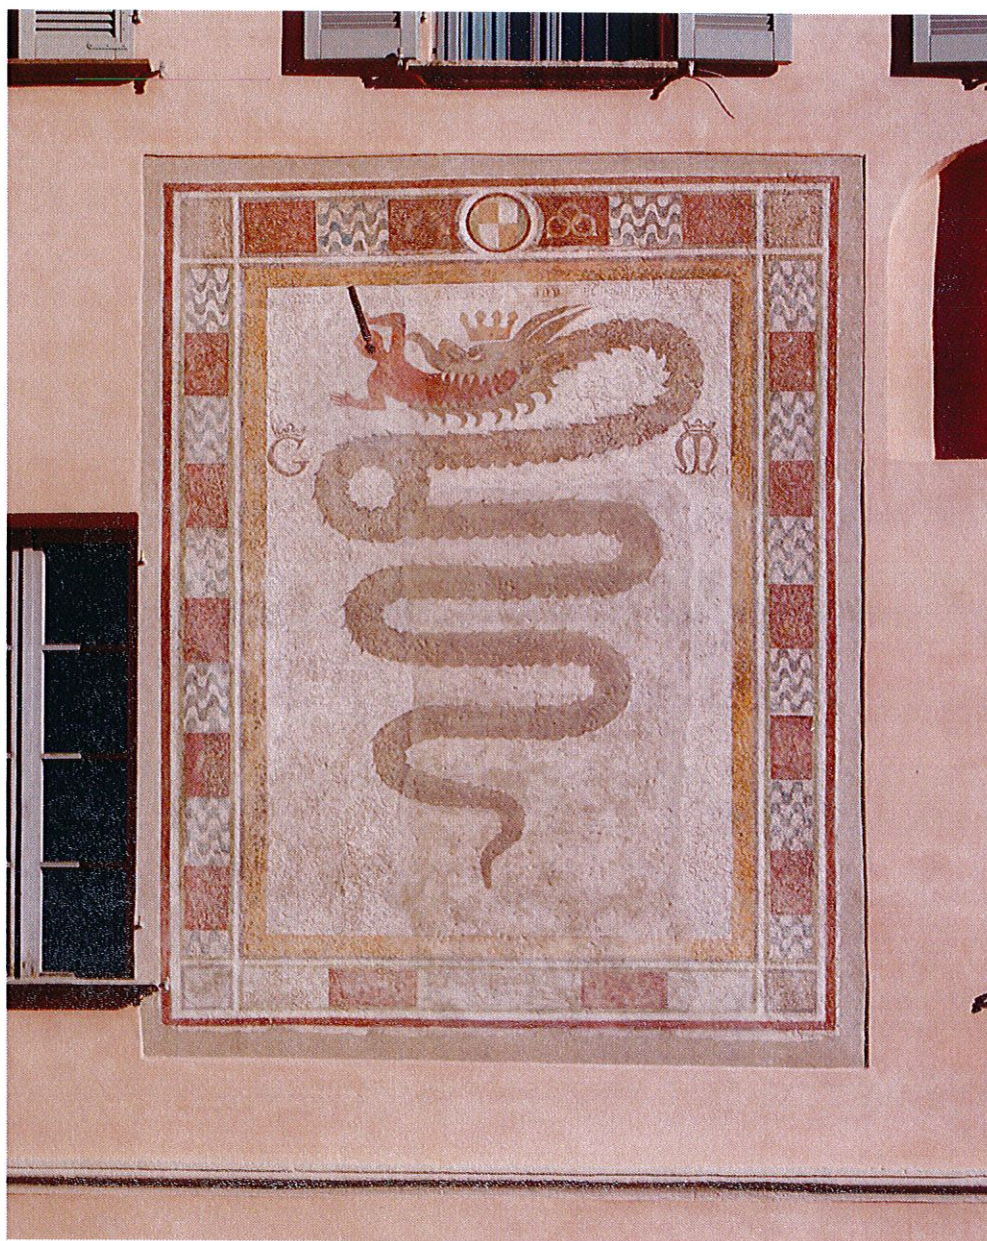
Prima del restauro
