PROGETTO BAGNI PUBBLICI – CREAZIONE DI UN NUOVO BAGNO DISABILI (INTEGRAZIONE DEL 23.02.2026)

RAPPORTO ISPEZIONE SOSTANZE NOCIVE (art. 3 OLCostr - art. 16 OPSR)

Ispezione parziale prima dei lavori

Proprietario	Comune di Bissone – Piazza F. Borromini 6816 Bissone
Edificio oggetto della perizia	Bagni Lido Bissone Mapp. 721 A RFD Bissone
Specialista sostanze nocive (lista FACH)	Donatella Bufalino
Codice di riferimento Econs SA	7.3.4400
Versione e data	Ver.1 del 20.02.2026

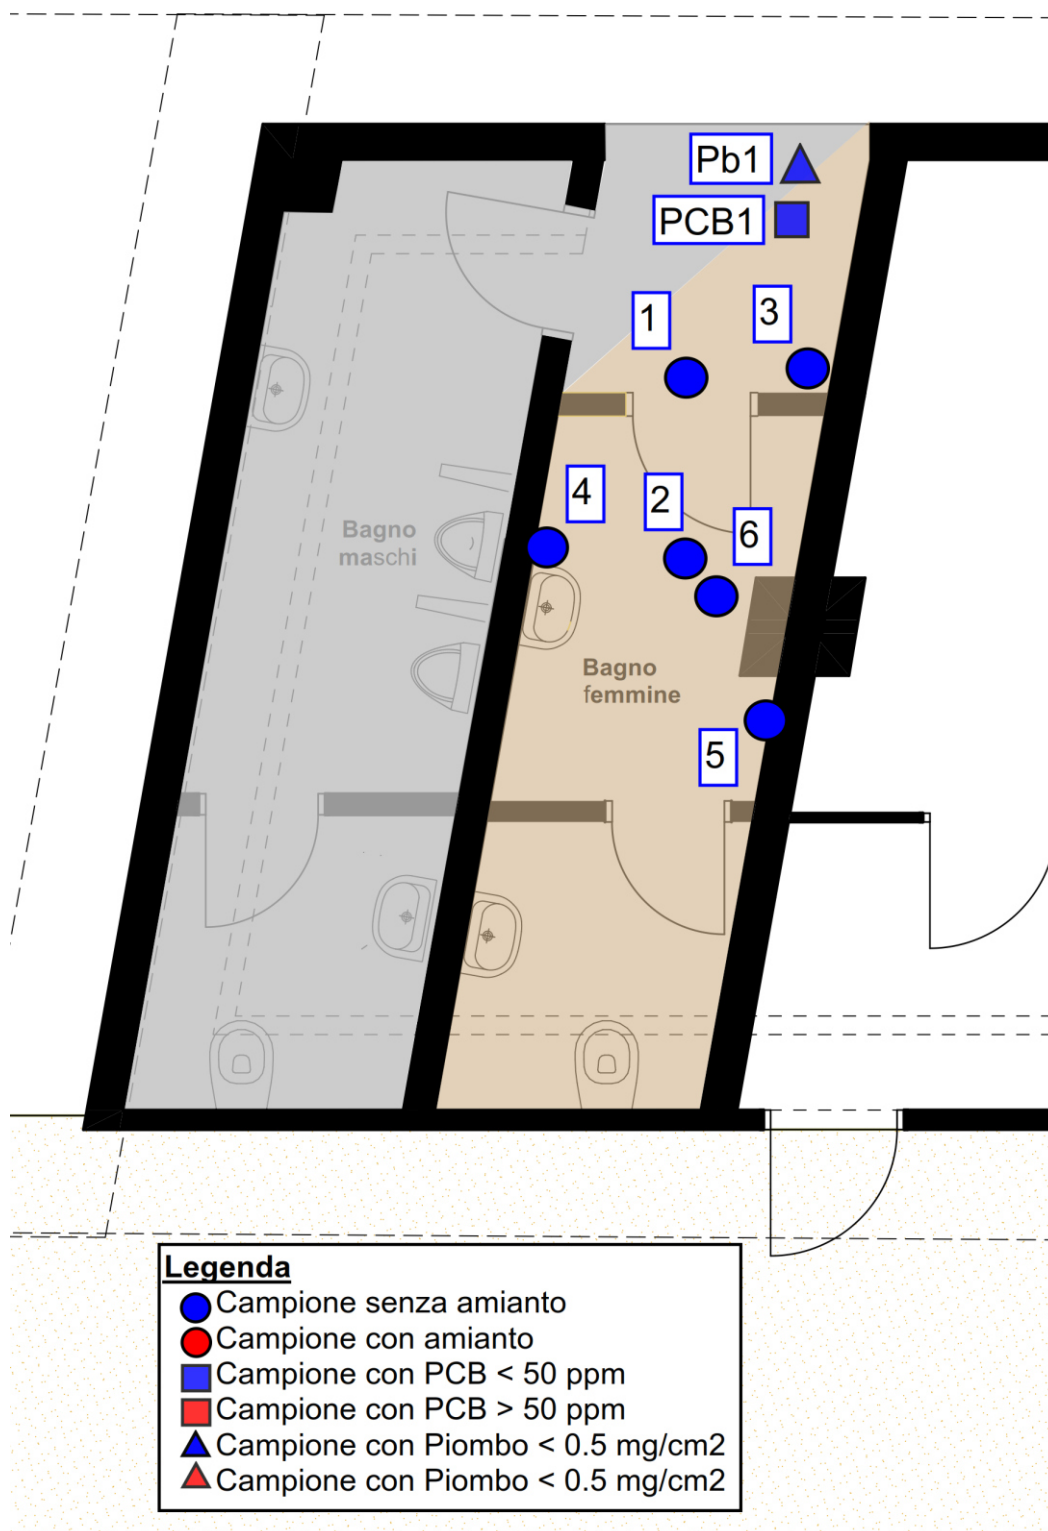
Pianta (Non in scala)

5 Planimetria con i punti da bonificare
