Ova Drizza - Mappali vari

Analisi del bacino e valutazione degli interventi risolutivi

PROGETTO DEFINITIVO

Relazione tecnica con preventivo dei costi

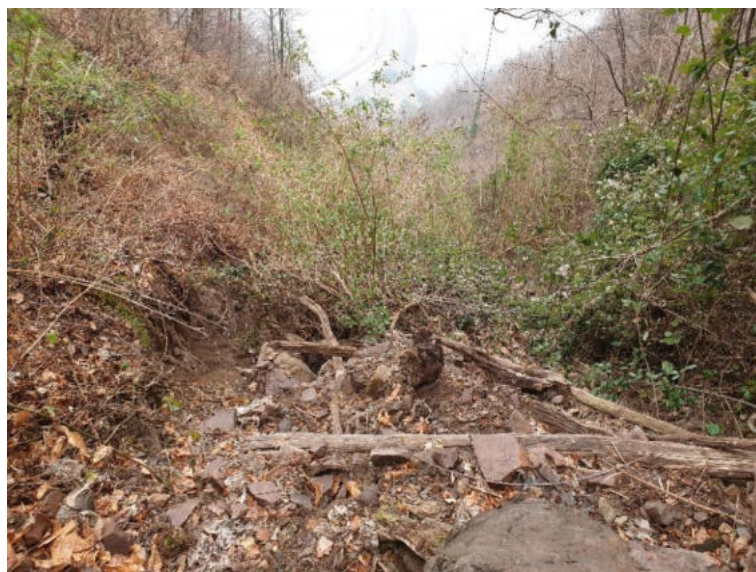
Figura 8: Particolare, materiale depositato (agg. giu. 2025) – ZONA 2.

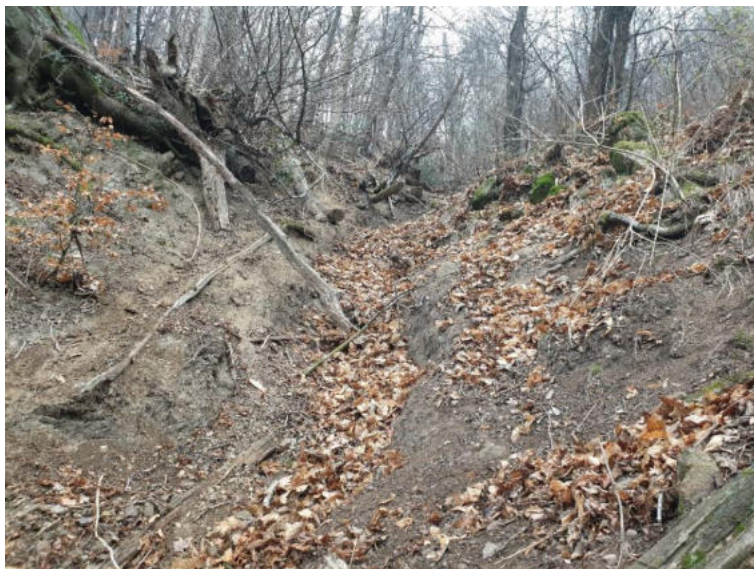
Figura 9: Particolare, intaglio vallivo (agg. giu. 2025) – ZONA 2.

La **ZONA 2** presenta un **tratto molto ripido** posto al di sotto del mappale 1176 RFD di **Arogno**, all'interno di un intaglio vallivo naturale stretto e molto profondo, in cui è presente un'elevata quantità di materiale sia **vegetale** (alberi schiantati, tronchi a terra, ceppaie rimosse dalla sede originale, grossi rami, parti di chiome), come pure **materiale lapideo sciolto**. L'attuale situazione presenta tratti con un accumulo instabile (tronchi abbattuti intrecciati e materiale sciolto) che rappresentano un pericolo in caso di smottamento / scivolamento del fondo. Questa situazione permane fino al serbatoio comunale dell'acqua potabile (posto a quota 540 m slm).

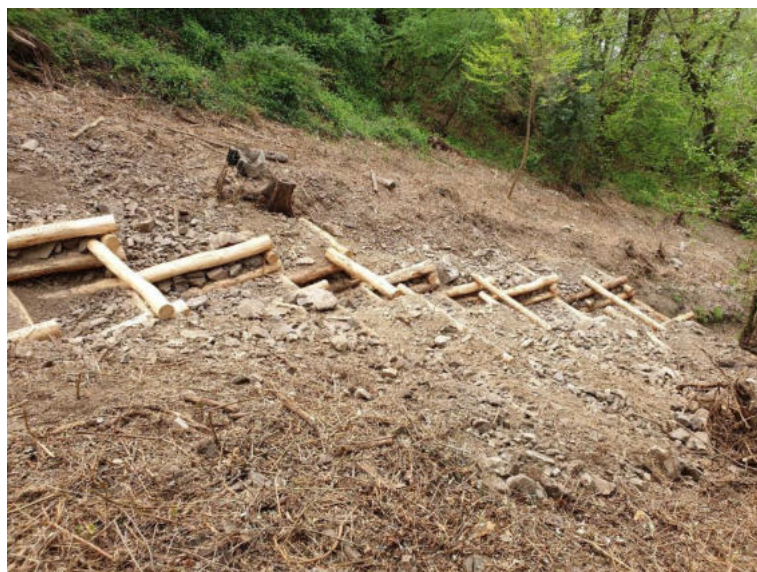
Figura 15: Particolare, parte inferiore e cassoni (agg. giu. 2025) – ZONA 4.

Nella **ZONA 4**, a valle della ZONA 3 alla quota di ca. 470 m slm, **la pendenza longitudinale si riduce ulteriormente** anche grazie agli interventi di riprofilatura del fondo e delle sponde con salti e cassoni in legno eseguiti nel 2022. Questo settore termina in prossimità della parte sommitale dell'area edificata comunale (a quota ca. 385 m slm), che nel corso degli ultimi eventi ha registrato molteplici danni materiali. In questo tratto dell'asta, il solco vallivo è sostituito da una zona molto aperta con l'evidenza del tracciato dell'ova lungo il fondo della valle. I suddetti interventi (**schema di cassoni e salti di fondo interconnessi fra loro**) hanno ridotto drasticamente i pericoli di accumuli e di trasporto di materiale nel tratto interessato dai lavori e consentono di stabilizzare e bloccare il materiale lapideo sciolto presente.

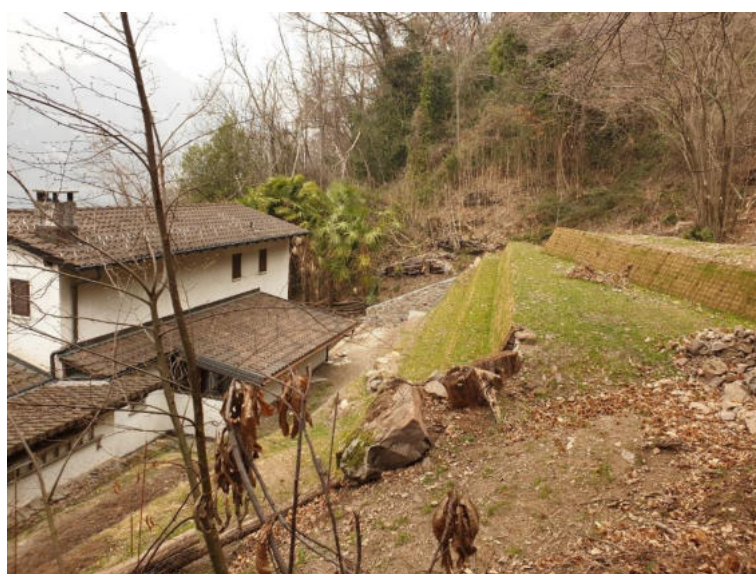
Figura 17: Particolare, muro di contenimento in terra armata (agg. giu. 2025) – ZONA 5.

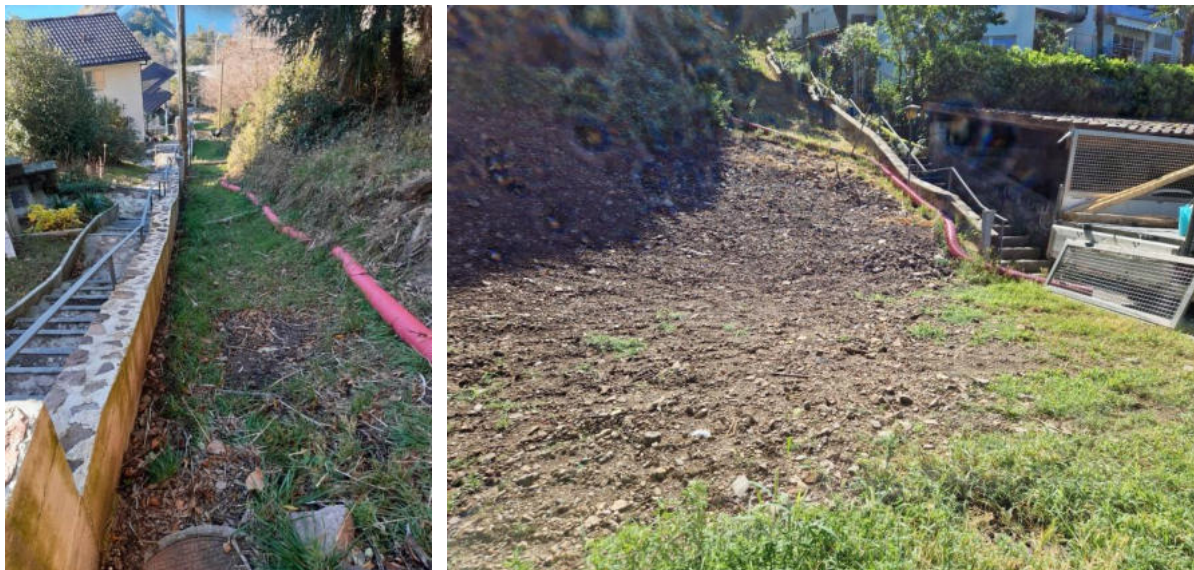
Figura 18: Particolare, tubo corrugato smaltimento idrico (agg. giu. 2025) – ZONA 5.

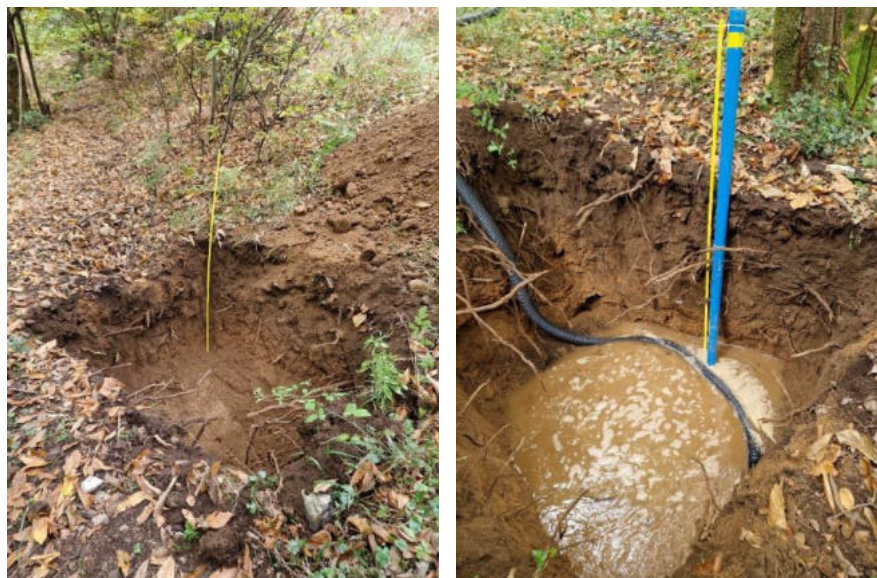
Figura 19: Prova di infiltrazione in ZONA 1, estratta dalla perizia idrogeologica dei nov.2024.

[Rif. piano B033.PDE/ 003] Nella **ZONA 1** l'intervento prioritario prevede la massima riduzione delle acque raccolte sul Piano di Vissino e in deflusso verso l'abitato di Bissone. Per questo sono previsti sia **interventi di raccolta delle acque stradali**, da deviare verso il versante di Arogno mediante la realizzazione di un **cordolo in asfalto** lungo il ciglio di confine della strada con l'area svago Vissino, che interventi di infiltrazione e ritardo. Si realizzeranno quindi **due fosse di infiltrazione rimodellando il terreno esistente** (che già fin d'ora presenta delle depressioni naturali) e adeguando il fondo affinché venga accentuata la fase di assorbimento da parte del terreno. Le due aree proposte sono state individuate a seguito di prove in situ eseguite dal dott. Bellini della società Geolog.ch – geologi consulenti SA, incaricato dall'Ufficio tecnico del Comune di Bissone, che ha condotto una campagna di sondaggi, con misurazione della velocità di infiltrazione in alcuni punti selezionati a seguito di vari sopralluoghi (la perizia geologica del 02.11.2024 è allegata al presente incarto). Le due trincee sono state dimensionate sulla base delle superfici di conferimento individuate in cartografia e verificate sul posto, e sulla base dei valori di infiltrazione individuati. Lo scopo di queste trincee è quello di raccogliere le acque superficiali e ritenerle/infiltrarle, in modo da ritardarne la discesa lungo l'asta del riale. L'esito degli esami ha portato a constatare che, nonostante la ridotta copertura del substrato roccioso, esiste un potenziale di infiltrazione per le acque superficiali che quindi possono essere sottratte al primo ruscellamento superficiale, contribuendo così alla normalizzazione degli eventi precipitativi. La relativa vicinanza del substrato alla superficie porterà al riaffioramento delle acque, ma il tempo di percolamento, maggiore del tempo di ruscellamento, contribuirà al contenimento dei volumi superficiali per unità di tempo.

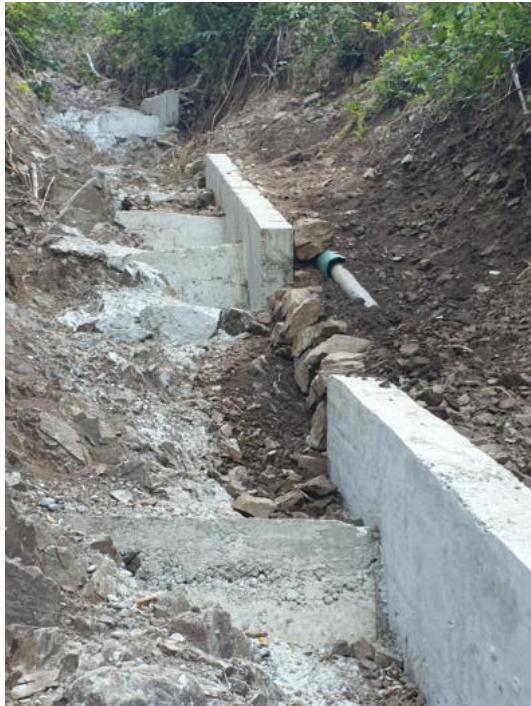
Figura 23: ZONA 3, salti di fondo esistenti e rinforzo sponda (estratta dal piano allegato).

Nel tratto a valle dell'accumulo, si prevede di **mettere ulteriormente in sicurezza la condotta AP tramite la realizzazione di salti di fondo con tronchi di legno** finalizzati anche al camuffamento dei muri in c.a. già eseguiti.

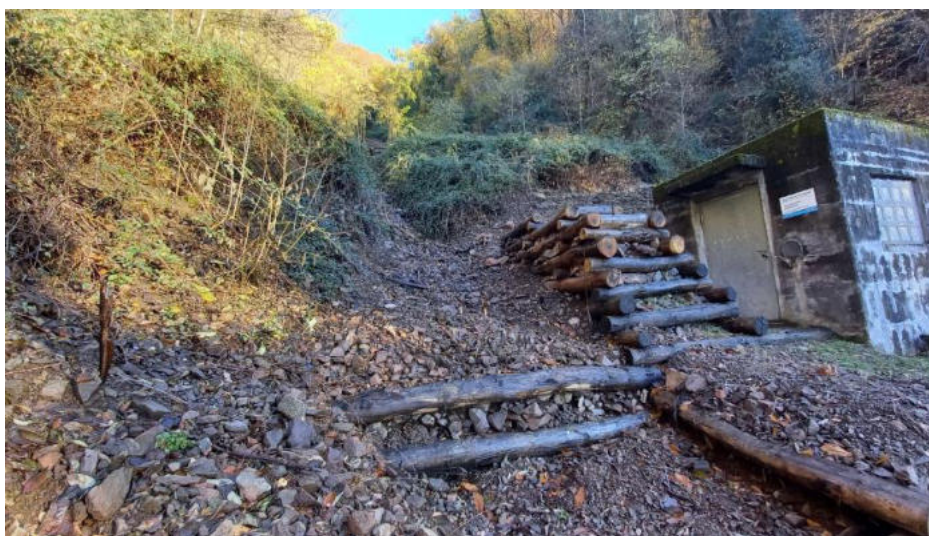
Figura 24: ZONA 4, situazione esistente, cassoni in legno - Interventi emergenziali del 2022.

Interventi previsti: **stabilizzazione e protezione della condotta AP** comunale ed eventuale realizzazione di **trincee di infiltrazione** (da valutare in fase esecutiva).

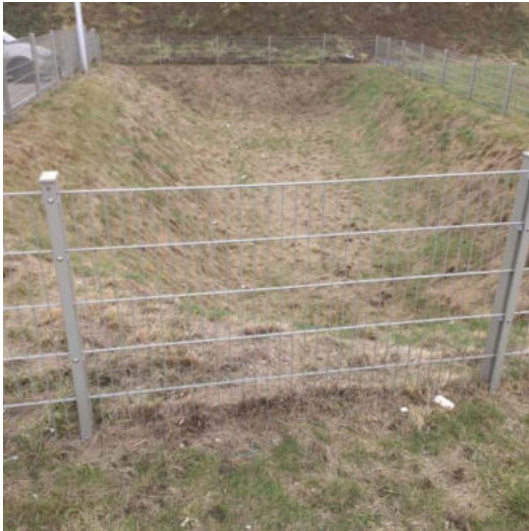
Figura 25: ZONA 5, nuovo bacino di ritenzione e infiltrazione, immagine, esempio.

- la realizzazione di un **volume di infiltrazione**: impianto a carattere naturale che presenta una efficiente capacità di infiltrazione attraverso uno strato attivo del suolo e che depura l'acqua in modo ottimale. Il bacino sarà posto nel mappale no. 376. Le dimensioni di progetto prevedono una lunghezza del fondo di 8.5 m, una larghezza del fondo di 3.5 m e un'altezza di ca. 1.5 m (il fondo sarà a una distanza >1m dal livello della falda freatica). Data la profondità dell'impianto, esso dovrà essere **recintato**, per garantirne la sicurezza (vedi esempio in Figura 25);

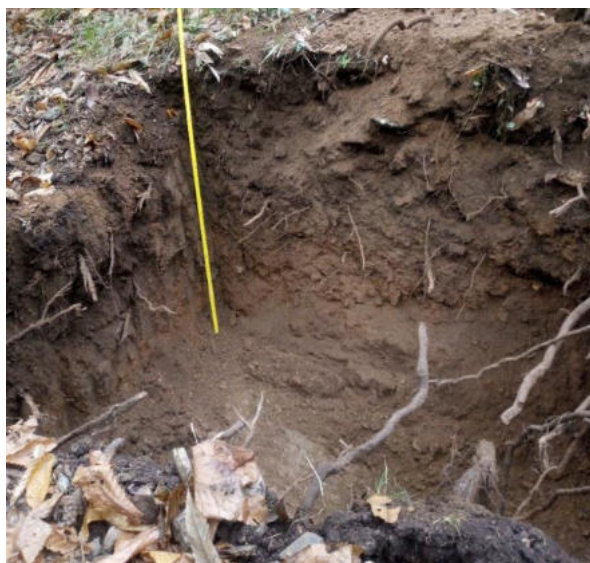
Foto 1. Fossa di assaggio n°1.

Sotto allo strato copertura vegetale, spesso ca. 10-15 cm, fino a 50 cm di profondità il terreno consiste in limo leggermente sabbioso con poca ghiaia e rari clasti (dimensioni fino a 15-20 cm). Segue uno strato di ca. 30-40 cm di limo sabbio-ghiaioso. Nella parte più profonda dello scavo il terreno è costituito da materiale più grossolano, con ghiaia, clasti e numerosi blocchi immersi in una matrice sabbiosa poco limosa (cfr. **Foto 2**).

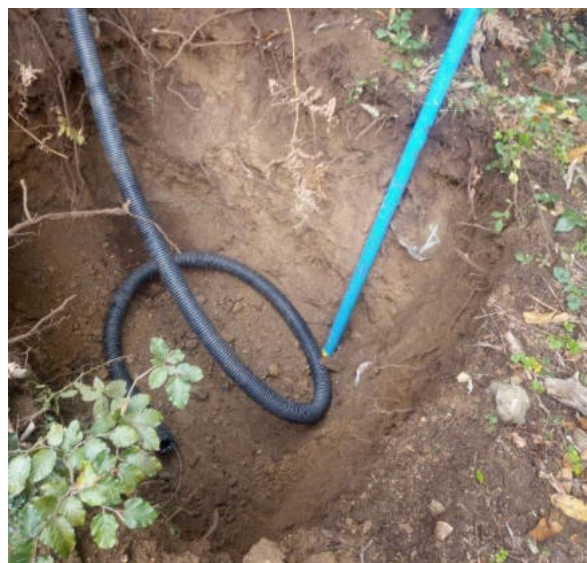
Foto 2. Fossa di assaggio n°2.

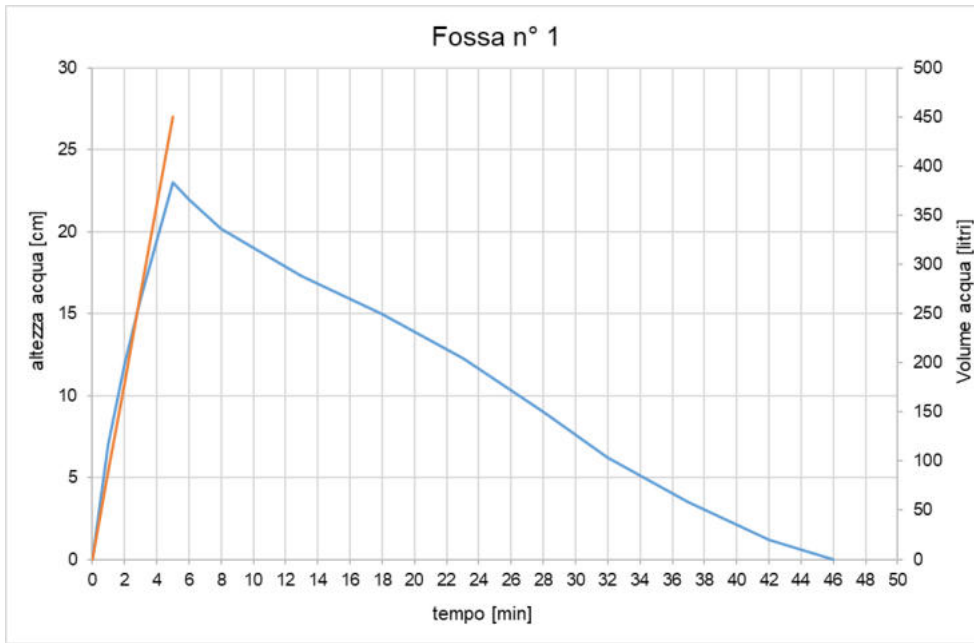
Figura 6. Rappresentazione grafica del livello dell'acqua nella fossa 1 durante la prova del 15 ottobre 2024. In rosso è rappresentato il volume di acqua immesso.

Durata	Acqua immessa	Dimensione della fossa	Profondità	Capacità di infiltrazione
Fossa 1	46 min	~ 450 litri	120 x 140 cm	ca. 120 cm	5 l/min*m²
Fossa 2	12 min	~ 500 litri	140 x 140 cm	ca. 120 cm	>15 l/min*m²

Nella fossa n°1 è stata infatti calcolata una capacità di infiltrazione pari a **5 l/min*m²**, mentre nella fossa n°2 è superiore a **15 l/min*m²**.

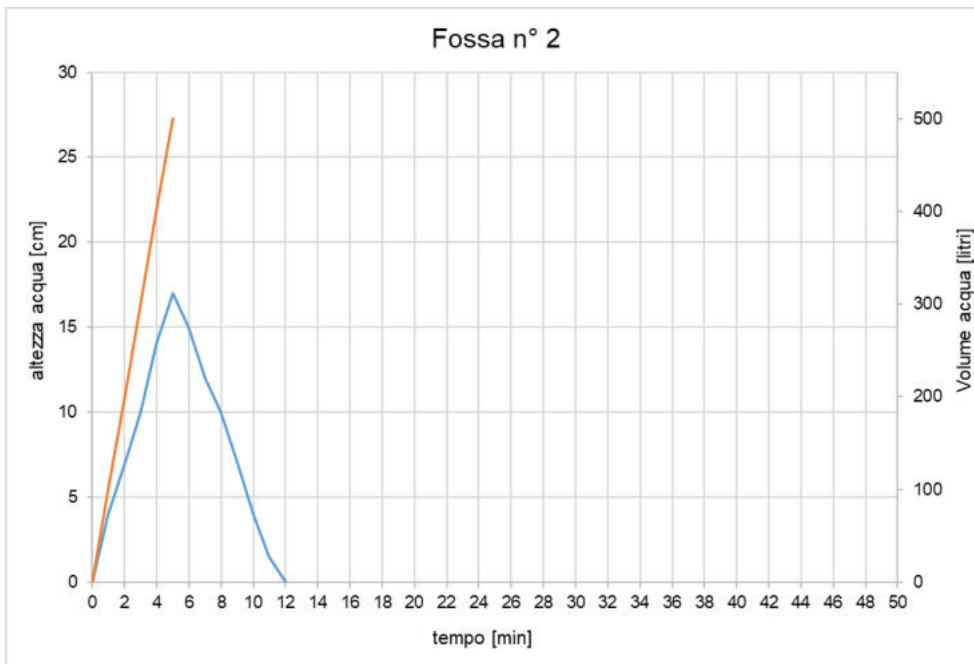
Figura 7. Rappresentazione grafica del livello dell'acqua nella fossa 2 durante la prova del 15 ottobre 2024. In rosso è rappresentato il volume di acqua immesso.

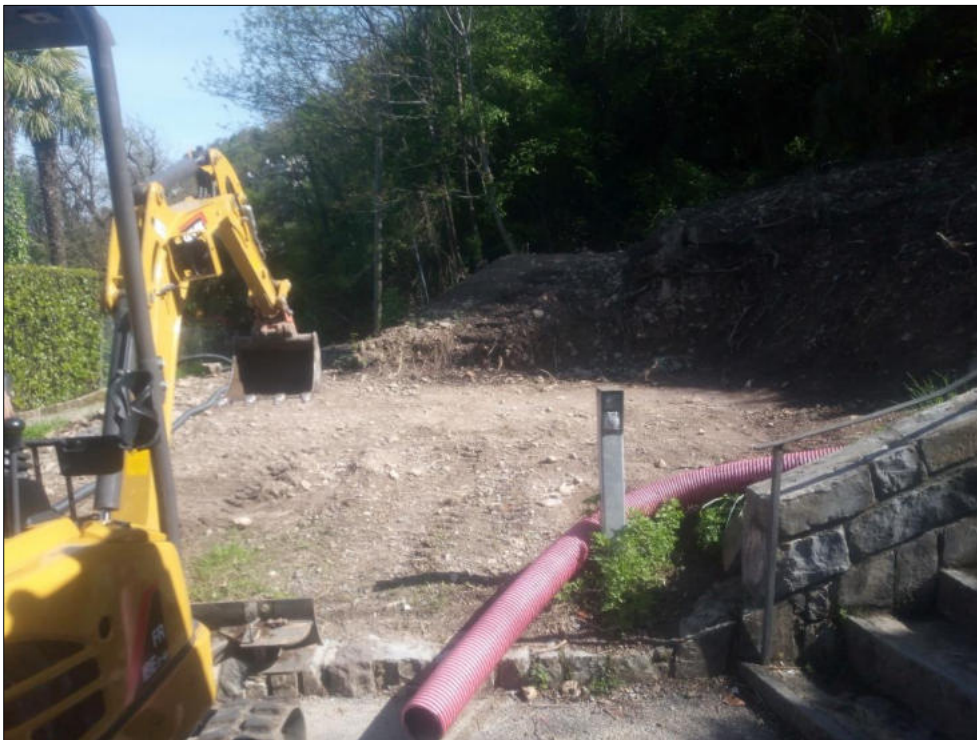
Figura 5: fossa A. Situazione del terreno prima dello scavo della fossa.

Il terreno presente nella fossa A, profonda 1.10 m, è interamente costituito da clasti (30-35%) con dimensioni fino a 20 cm e ghiaia (20-25%) in matrice limo sabbiosa di colore marrone.

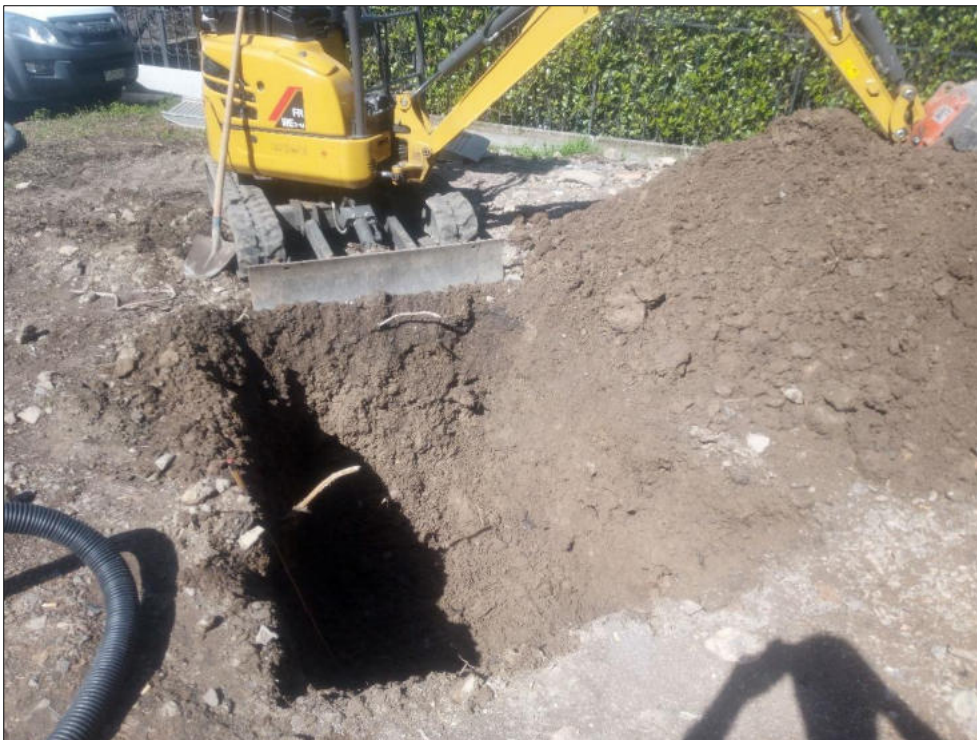
Figura 6: fossa A prima dell'inizio della prova di infiltrazione.

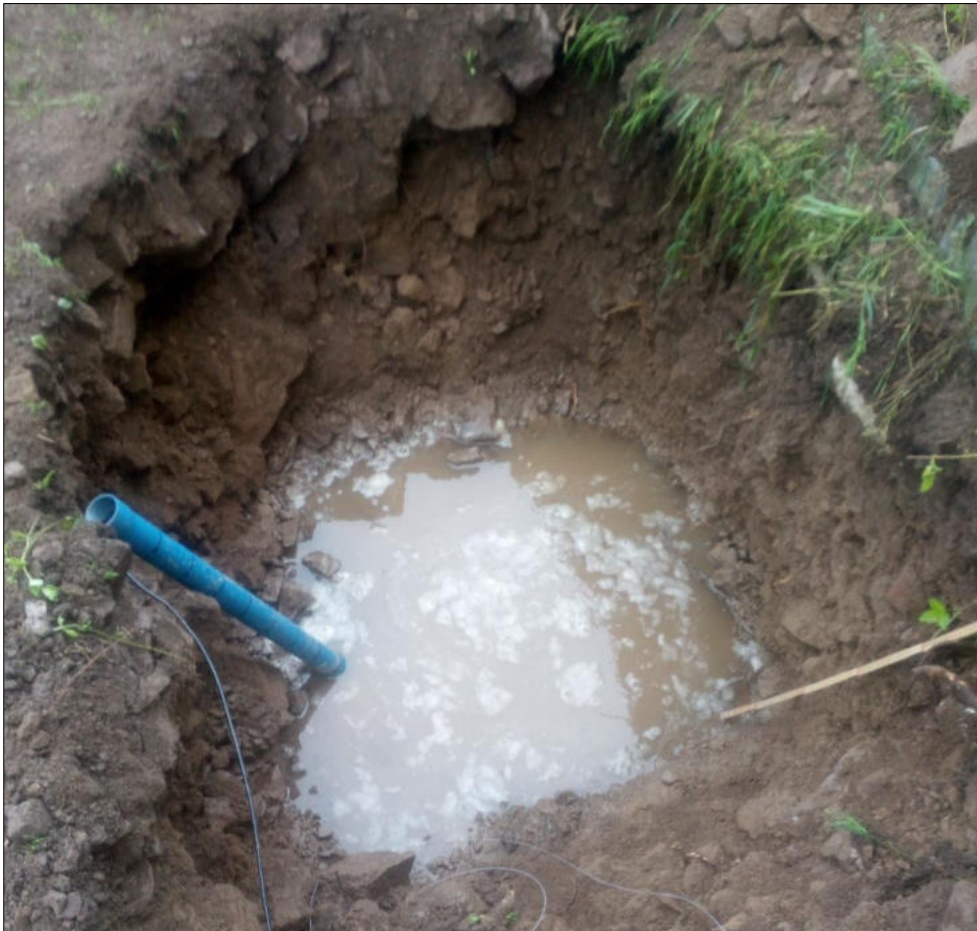
Figura 7: fossa B durante la prova di infiltrazione.

Il resto della fossa, da 0.5 m fino al fondo, è anch'esso costituito da clasti e blocchi (30-40%) con ghiaia (35%), con i blocchi di grandi dimensioni presenti in minor quantità. La matrice, di colore marrone leggermente più chiaro, è costituita da limo (20-30%) con poca sabbia grossolana (<5%).

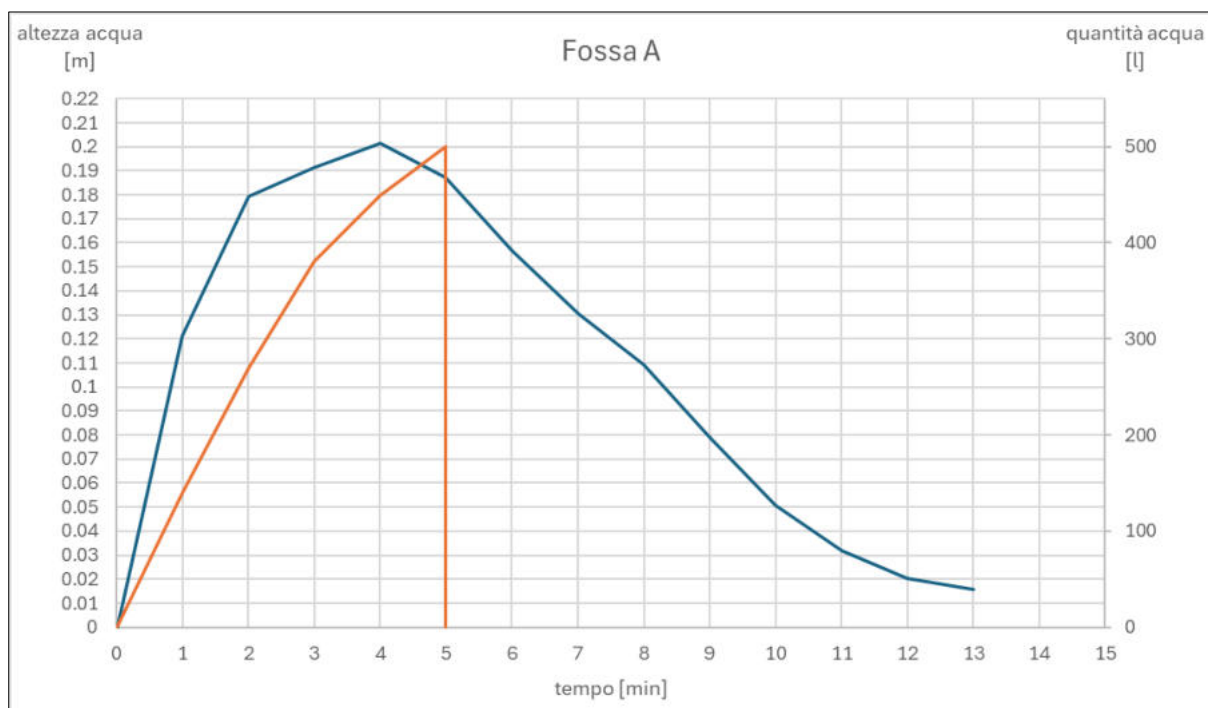
Figura 8: fossa A, rappresentazione grafica del livello dell'acqua (curva blu) e del volume di acqua immessa (curva rossa) durante la prova del 22 aprile 2025.

L'immissione è stata effettuata utilizzando un bidone serbatoio da 1.000 litri, immettendo 500 litri d'acqua in ogni fossa.
